Mission de diagnostics énergétiques du patrimoine bâti
Des communes adhérentes au SYDESL

AFFAIRE	: ATELIER COMMUNAL	DOSSIER	: 405/B444/164j – 07 TM/MCM
COMMUNE	: TRAMAYES	PAGE	: 1 SUR 19

DIAGNOSTICS ENERGETIQUES

ATELIER COMMUNAL

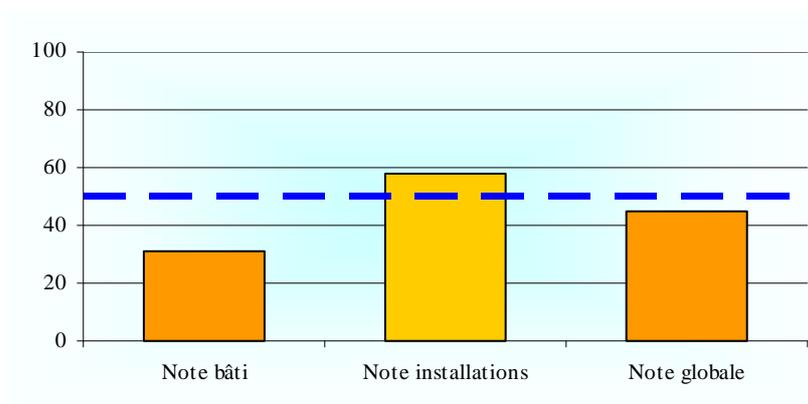
La qualité énergétique du bâti est insuffisante.

Les installations sont moyennes.

Leur gestion peut être optimisée.

L'isolation de ce bâtiment doit être envisagée.

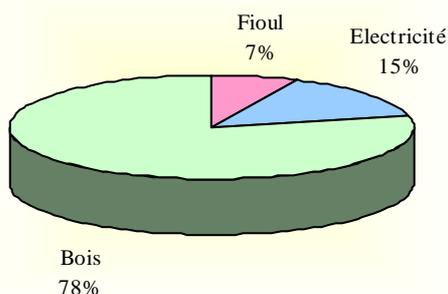
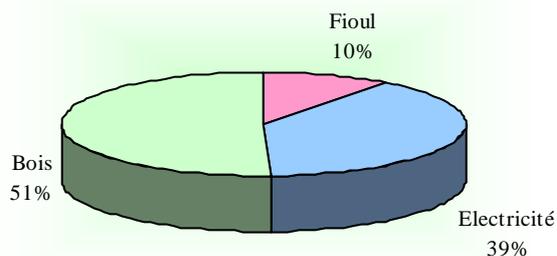
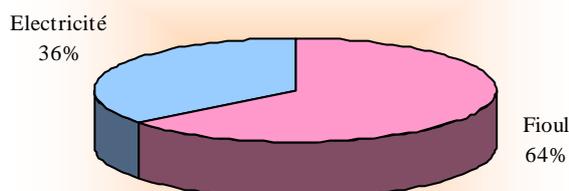
La part du bois utilisée pour le chauffage de ces ateliers représente 78 % des consommations totales de ce bâtiment.

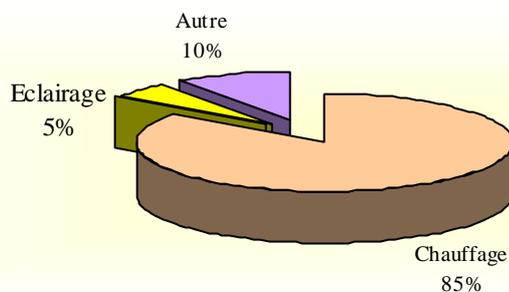
Ces proportions sont normales au vu des installations et de l'utilisation des locaux.

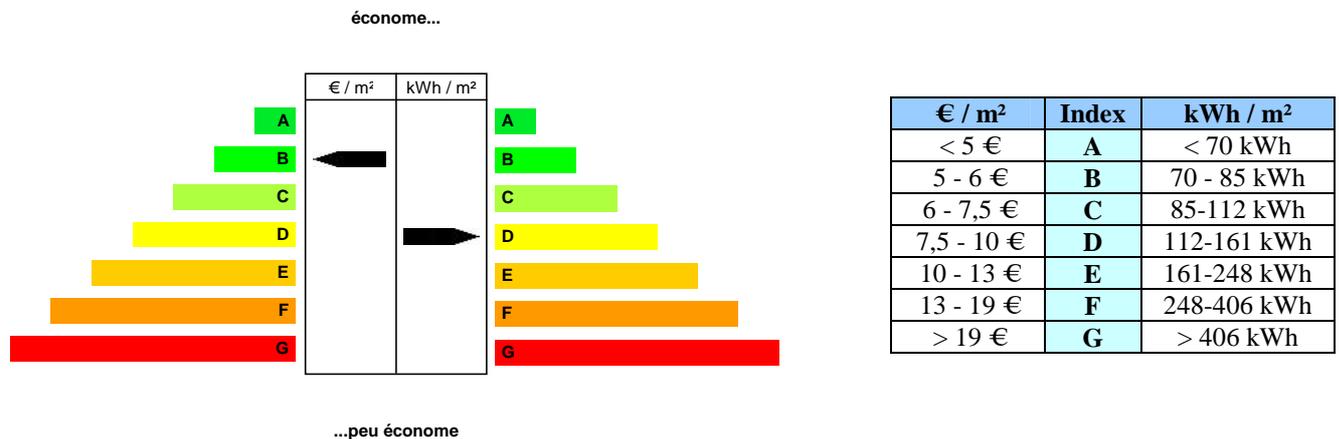
Ce bâtiment est dans la moyenne en ce qui concerne la consommation d'énergie annuelle au m².
Cependant grâce au réseau de chaleur, ce bâtiment a un index de coût énergétique au m² excellent.

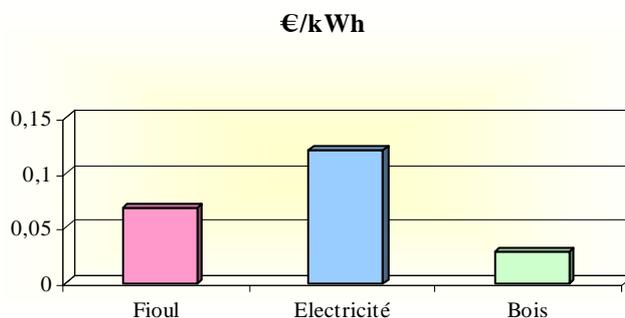
Ratios dans la moyenne nationale actuelle du prix de l'énergie.

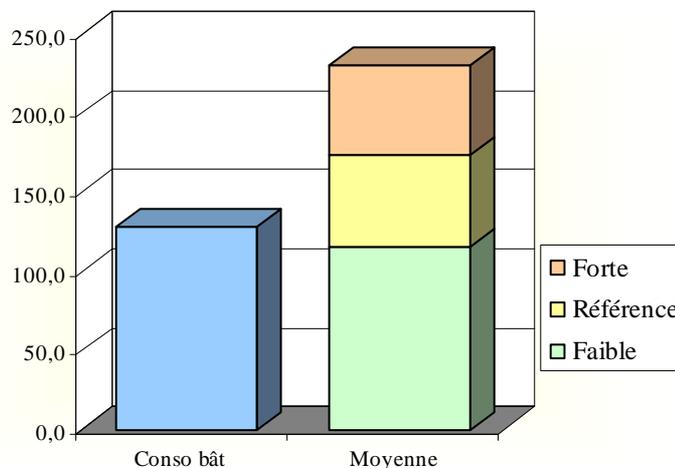
Les consommations de ce bâtiment se situent au niveau de la moyenne nationale pour ce type d'établissement.
